NEUE BEFUNDE ZUM ZISTERZIENSERINNEN-KLOSTER IM SELNAU

Dölf Wild, Jürg Hanser, Elisabeth Langenegger

Im Jahr 2004 sind im Gebiet der Gerechtigkeits-, Friedens- und Flössergasse im Zürcher Selnauquartier die Werkleitungen im Strassenbereich erneuert worden. Die zahlreichen Leitungsgräben ermöglichten es der Stadtarchäologie, einige wichtige Partien der dort im Boden vermuteten Überreste des Klosters der Zisterzienserinnen zu untersuchen und die Kenntnisse über dieses Kloster zu erweitern. Mit diesen neuen Untersuchungen konnte direkt an die Resultate der Grabungen von 1998 angeknüpft werden.

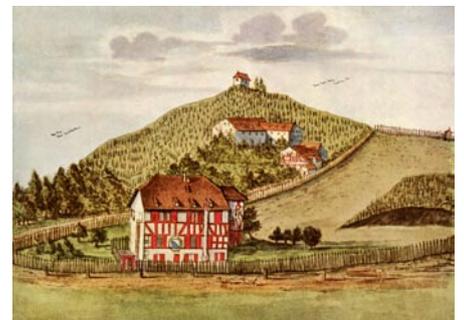
3 Zürich, Selnaustrasse. Im Vordergrund das 1767 abgebrannte und dann abgebrochene letzte Gebäude des Klosters Selnau. Aquarell um 1650. Zentralbibliothek Sammlung Steinfels.

des Klosters. Es wurde als Herberge und Lazarett benutzt, bis es 1767 nach einem Brand beseitigt wurde. Das Wissen um den klösterlichen Ursprung dieses Gebäudes war offenbar erhalten geblieben. Dieses tradierte Wissen kommt dann auch in der Neuauflage des Buches «Das Alte Zürich» von 1878 zum Ausdruck. Im Beitrag zur Enge schrieb nämlich Arnold Nüscheler, das Kloster habe sich an der Stelle der Anlage vor dem Bezirksgericht (heute Amtsvormundschaft) befunden.⁷ Die Kirche sei gegen Osten orientiert gewesen, gegen Süden und gegen Norden hätten sich daran die Zellen der Nonnen und auf der Westseite Wirtschaftsgebäude angeschlossen. Dass diese Beschreibung offenbar stimmt, zeigen die jüngsten Ausgrabungen. Woher sein detailliertes Wissen stammte, hat Arnold Nüscheler nicht verraten. Weil in den 1860/70er-Jahren das moderne Selnauquartier gebaut wurde, könnte sich die Beschreibung auf konkrete Beobachtungen von Mauern im Boden beziehen. In diese Richtung dürfte eine kleine Skizze weisen, die 1873 von Baumeister Friedrich Ulrich beim Bau der Villa Selnaustrasse 22 (1938 abgebrochen, heute kleine Parkanlage) angefertigt wurde und die lange als einziger Anhaltspunkt für die Lage des Klosters gegolten hatte. Ulrich hatte

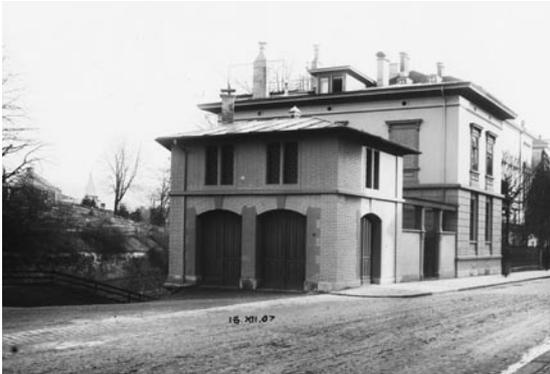
4 Zürich, Selnaustrasse. Das Gebäude Selnaustrasse 22, im Vordergrund der zugehörige Oekonomie teil. Links davon der Abgang zur Schanzengraben-Lände. Die Villa fiel 1938 der Verbreiterung der Selnaustrasse zum Opfer.

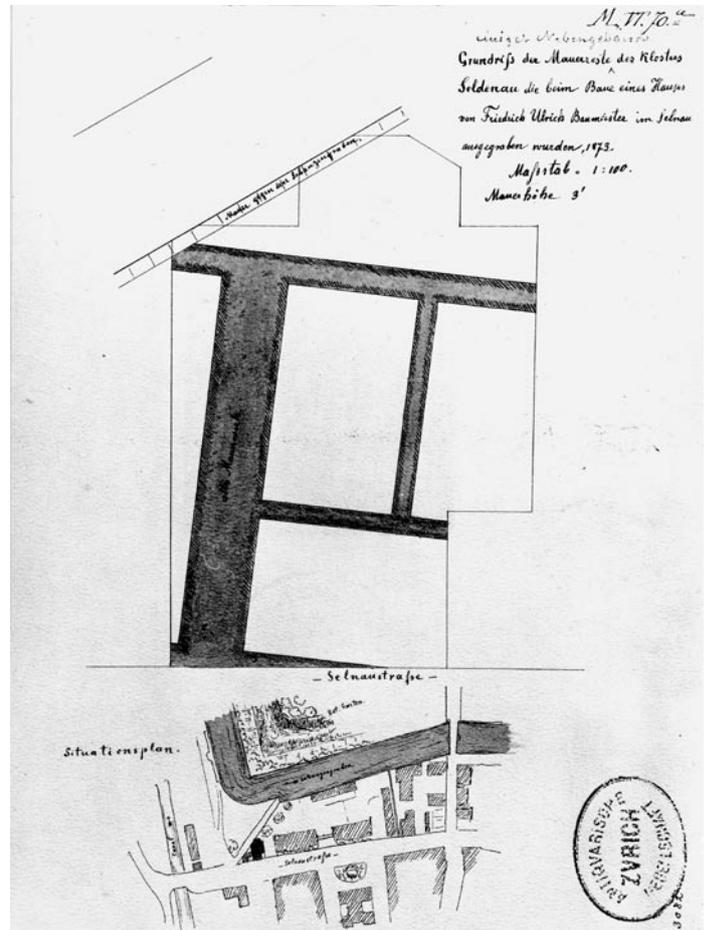
5 Zürich, Selnaustrasse. Skizze von Baumeister Ulrich mit den 1873 in der Baugrube der Liegenschaft Selnaustrasse 22 freigelegten, dem Kloster zugeschriebenen Mauerresten. Original: Antiquarische Gesellschaft in Zürich.

im sorgfältig vermessenen Umriss der Villa eine Anzahl Mauern eingetragen. Die Zeichnung mit der Anschrift «Grundriss der Mauerreste des Klosters Seldenau (...)» befindet sich im Besitz der Antiquarischen Gesellschaft in Zürich. Möglicherweise hatte man damals mehr beobachtet als dann aufgezeichnet wurde. Arnold Nüschelers Standortbeschreibung erfuhr erst hundert Jahre später, 1976, eine gewisse Bestätigung, als man in einem Werkleuchtungsgraben auf zwei parallele Mauern und zwei Gräber stiess. Es blieb aber ungewiss, wie diese Überreste einzuordnen waren, ob sie überhaupt zum Kloster oder zum 1767 abgebrannten Lazarett gehört hatten. Die Flucht der Mauern konnten damals nur ungefähr auf einem Plan eingetragen werden.

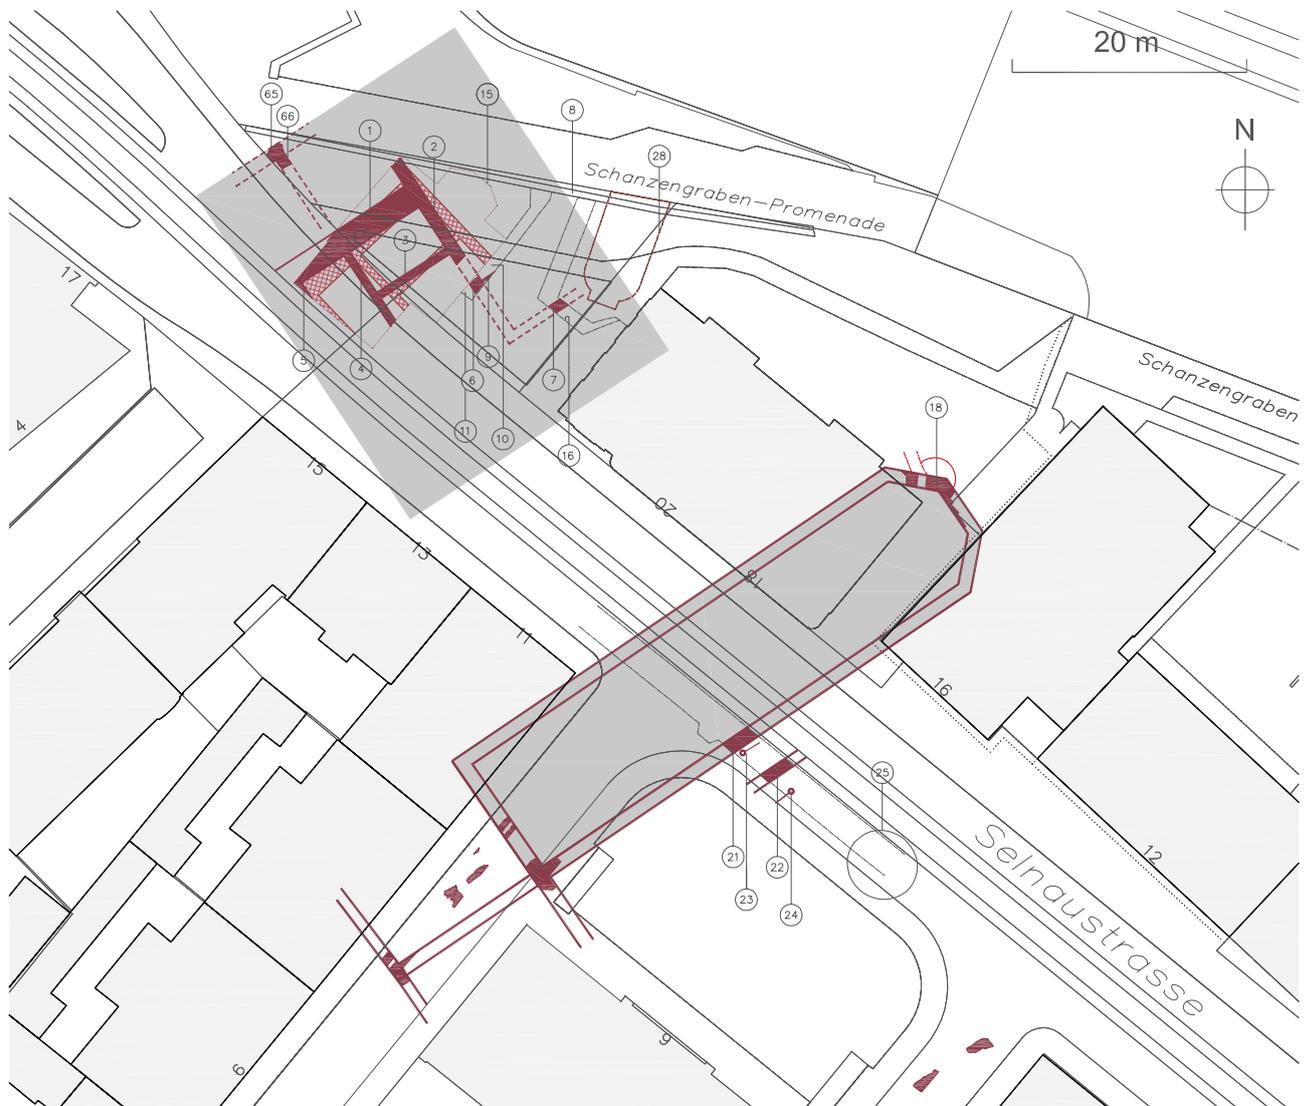
6 Zürich, Selnaustrasse. Lageplan mit den dem Kloster zugeschriebenen Überresten:

Dunkelgrau schattiert die Ausdehnung der Kirche und eines grossen, klosterzeitlichen Gebäudes. (1) – (5) die 1873 von Ulrich dokumentierte Mauern; (15) Umriss der Villa Ulrichs, Selnaustrasse 22; kreuzschraffiert die von Ulrich gezeichnete Lage, dunkel, die Korrektur von 1998. Grabung 1998: (6), (7) klosterzeitliche Mauerreste, (9), (10), (11), (16) klosterzeitliche Mörtelböden des grossen Gebäudes. (8) Stützmauer Schanzengraben, (28) neuzeitliches Kellergewölbe. (18) Rest des 1998 freigelegten Chorhauptes der Kirche. 1976 freigelegte Strukturen: zwei parallele Mauern (21), (22) und Bestattungen (23), (24); kreisrundes Fundament (25). 2006 dokumentiert: Mauern (65) und (66).

Die 1873 von Baumeister Ulrich auf dem Grundriss der ehemaligen Villa Selnaustrasse 22 eingetragenen Mauern bestanden aus einer Anzahl rechtwinklig zueinander stehender Mauern, wovon die Mehrzahl relativ bescheiden zwischen 0,7 und 0,9 Meter dick gezeichnet sind. Eine Mauer fällt mit etwa 2 Metern Dicke deutlich aus dem Rahmen (Plan S. 5). Dass diese dicke Mauer (1) im Osten offenbar gegen eine wesentlich dünnere Mauer (2) stiess, macht eine Deutung nicht einfach. Dass sie ein Teil der Kirche darstellt, wie von Hans Rudolf Sennhauser plausibel angenommen wurde, ist nun durch die Entdeckung der Kirche weiter südlich widerlegt. Was Ulrich hier skizziert hat, muss offen bleiben, denn die Mauern selber sind 1872 beim Bau der Villa beseitigt worden. 1998 konnte mit einem Suchschnitt unmittelbar ausserhalb der noch vorhandenen Mauerfundamente der ehemaligen Villa Selnaustrasse 22 die Fortsetzung der von Ulrich skizzierten Mauer (2) gesucht werden. Gefunden wurde im fraglichen Gebiet tatsächlich ein Mauerrest (6). Dieser war allerdings um etwa 2 Meter aus der von Ulrich vorgegebenen Flucht

verschoben und um etwa 10° gedreht. Weil keine anderen Mauerreste in diesem Bereich lagen, muss es sich um die von Ulrich beobachteten gehandelt haben. Dies legen auch die allgemeinen Befundumstände nahe. Die Art der Konstruktion der Mauer und der anderen Überreste, ihre Lage gegenüber den jungen Bebauungsspuren sowie die wenigen Funde weisen sie als mittelalterlich aus. Damit ist aber auch offensichtlich, dass die Zeichnung Ulrichs von 1873 ein relativ ungenaues Gedächtnisprotokoll darstellt.

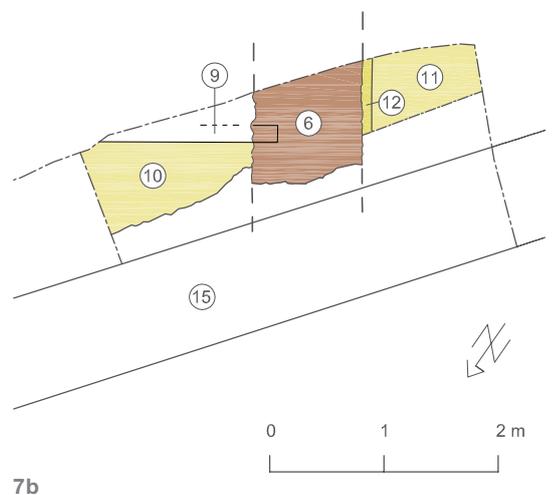
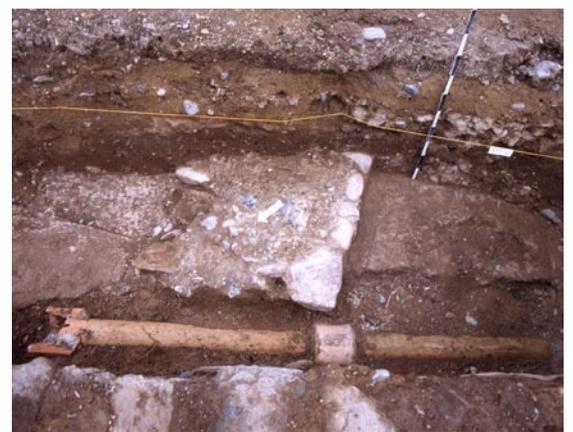
7a-c Zürich, Selnaustrasse. Schnitt, Grundriss und Foto der Mauer (6) mit den anschliessenden Mörtelböden (10), (11). (8) Moderne Stützmauer; (13) Humose Aufschüttung; (14) Umgelagerte Moräne; (26) Gewächser Boden, Moräne.

Das vorgefundene Mauerstück (6) querte den Sondierschnitt auf etwa 1,8 Metern Länge. Es war genau 1 Meter dick und sorgfältig aus Lesesteinen gefügt. Aus grabungstechnischen Gründen konnte die Unterseite nicht freigelegt werden, der Mauerrest dürfte aber mindestens 0,4 Meter hoch erhalten gewesen sein. Auf beiden Seiten stiess daran ein Mörtelgussboden. Es scheint sich demnach um eine Binnenmauer gehandelt zu haben, die zwischen einem nordöstlichen und einem südwestlichen Raum lag. Der Mörtelboden (10) des nordöstlichen Raums liess sich über eine Distanz von 8,8 Meter verfolgen, bis er bei der Baugrube zur Schanzengraben-Gegenmauer abbrach, von der er durchschlagen wurde. Es zeigte sich ausserdem, dass dieser nordöstliche Raum ursprünglich wohl von einer Fachwerkwand (9) unterteilt worden war. Auf einem schmalen, etwa 30 Zentimeter breiten Streifen rechtwinklig zur Mauer (6) fehlte der Mörtel; dafür fanden sich dort kleine, flache Steine, auf denen wohl einst ein Schwellbalken geruht hatte. Eine kleine Ausspa-

rung in der Mauer (6) zeigte zudem, dass die Fachwerkwand in dieser verankert war. Die Fachwerkkonstruktion ist in einer jüngeren Bauphase beseitigt und der Streifen im Boden zu gemörtelt worden. In der Verfüllung dieses Streifens lagen ein paar Fragmente mittelalterlicher Keramik, die zu einem kleinen Lämpchen und zu Ofenkacheln gehört haben könnten. Die braune Glasur ohne Engobe weist diese Funde ins 14. Jahrhundert.¹²

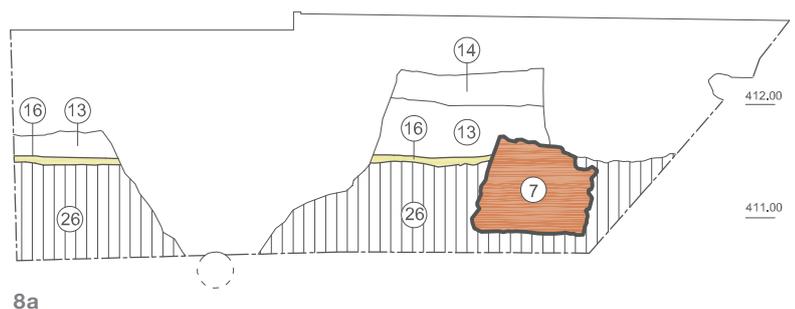
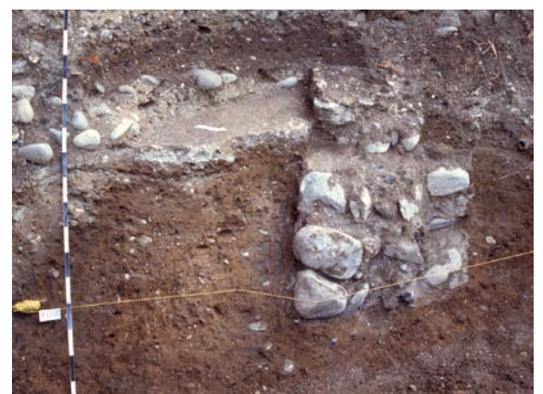
8b

8 a-b Zürich, Selnaustrasse. Schnitt und Foto der Mauer (7) mit dem anschliessenden Mörtelboden (16). (13) Humose Aufschüttung; (14) Umgelagerte Moräne; (26) Gewachsenener Boden, Moräne.

Etwa 7 Meter südlich von der eben beschriebenen Stelle entfernt fand sich ein weiteres Mauerstück (7). Soweit sich feststellen liess, verlief es rechtwinklig auf die erwähnte Binnenmauer (6) zu. Das Mauerstück könnte zum nordöstlichen Raum gehört haben. Ob der am anderen Ort (10) nachgewiesene, zu diesem Raum gehörige Mörtelboden auch beim vorliegenden Mauerstück vorhanden war, liess sich wegen einer jüngeren Störung nicht mehr feststel-

len. Hingegen bördelte hier auf der anderen Seite der Mauer von Süden her ein weiterer Gussmörtel (16) an, der sich, unterbrochen von einer modernen Abwasserleitung, über eine Distanz von weiteren 4 Metern beobachten liess. Das kleine Mauerstück war 0,8 Meter hoch erhalten, ebenfalls rund 0,9 bis 1 Meter dick und aus Lesesteinengefügt. Alle diese Gussmörtelböden waren ohne regelmäßige Unterlage direkt auf den gewachsenen Boden gegossen worden.

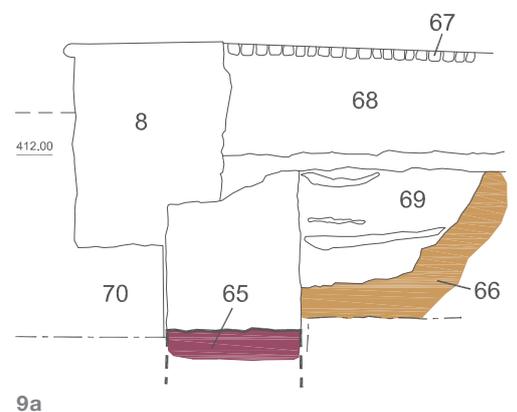
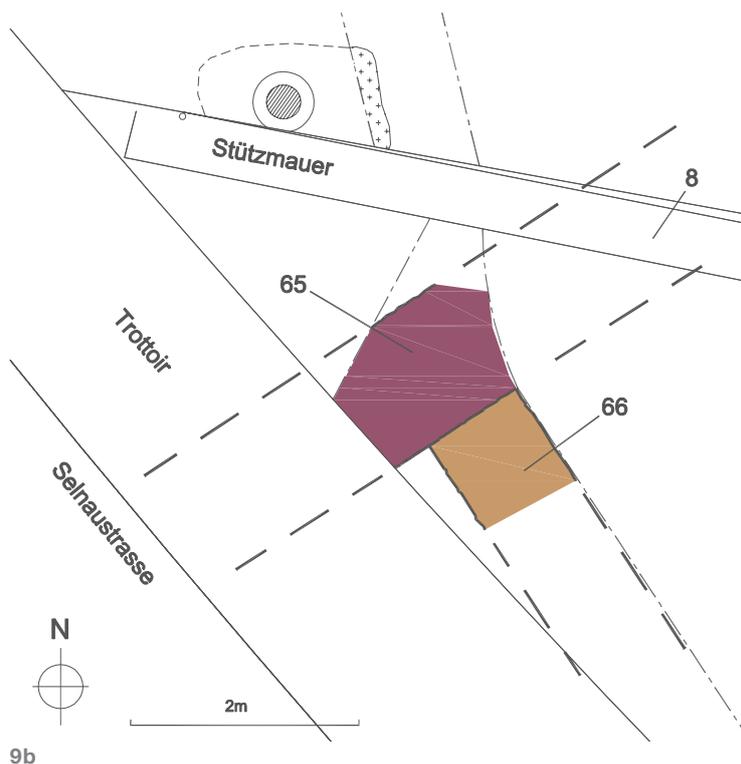
9b

9a-b Zürich, Selnaustrasse. Schnitt und Grundriss der Mauern (65) und (66). (8) Moderne Stützmauer; (67) Moderne Pflasterung; (68) Moderne Kofferung; (69) Störung; (70) Gewachsener Boden, Moräne.

2006 konnte in diesem Gebiet nun ein weiterer Mauerwinkel (65), (66) beobachtet werden, der durch seine Machart und Ausrichtung klar dem klosterzeitlichen Ensemble zugeordnet werden konnte. Anders als die 1998 gefundenen Mauern und Mörtelböden, welche südöstlich der von Ulrich dokumentierten Überreste lagen, befand sich der 2006 dokumentierte Mauerwinkel genau auf der anderen Seite, etwa 9 Meter nordwestlich davon. Die beobachteten Mauern bestätigten die Ausrichtung der 1998 vorgefundenen, nach denen die Zeichnung Ulrichs korrigiert wurde. Der neu entdeckte Mauerwinkel wies eine markante Mauer (65) auf, welche parallel zu den Mauern (1), (3), (7) lag. Mit

1,15 Metern Dicke war sie aber etwas mächtiger als die genannten. Es ist denkbar, dass hier eine Aussenmauer des Gebäudes gefasst worden ist. Im rechten Winkel stiess hier eine weitere Mauer (66) an, die mit 0,90 Metern Dicke den anderen, hier gefassten entsprach. Sie bildete die Verlängerung von Mauer (4) in Ulrichs korrigiertem Grundriss (Plan S. 5). Böden waren hier keine mehr vorhanden.

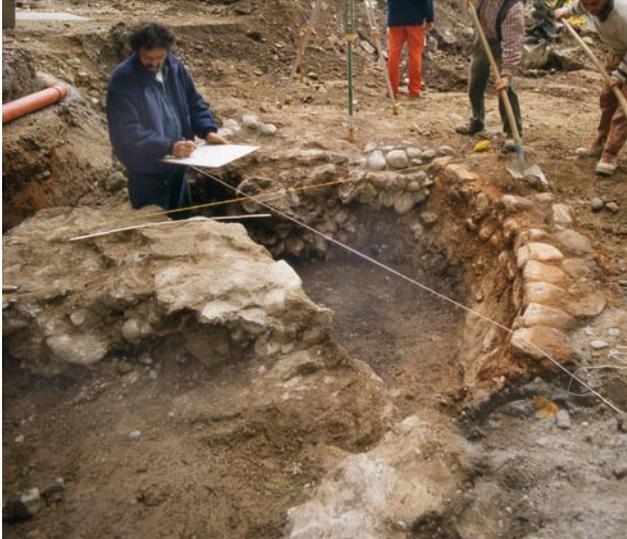
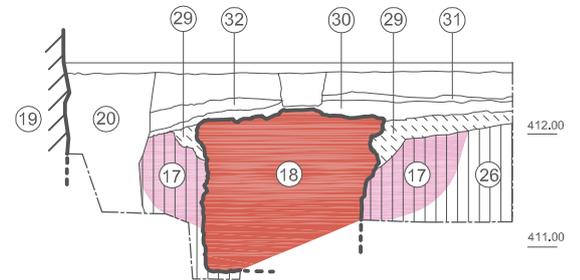
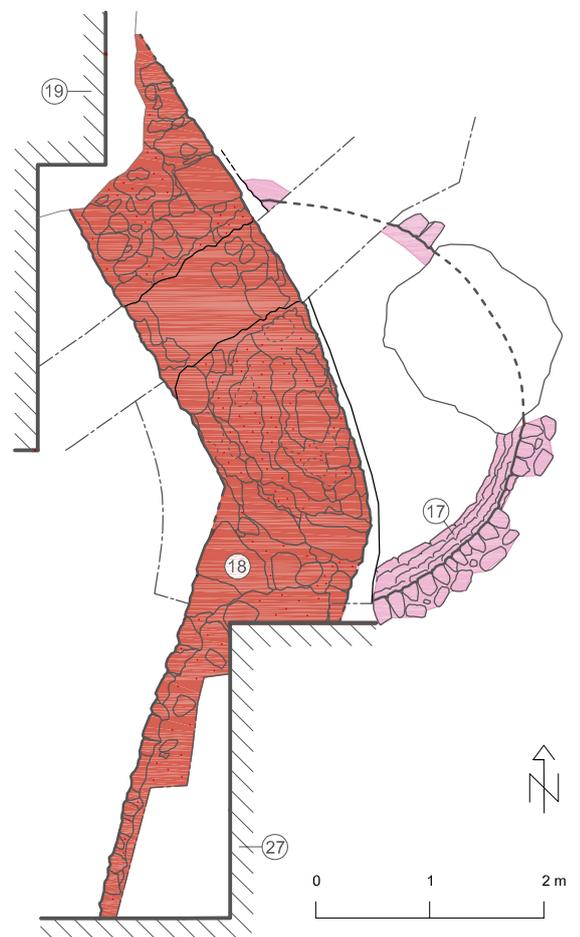
10a

10a-c Zürich, Selnaustrasse. Foto, Schnitt und Grundriss des als Chorhaupt der Klosterkirche angesprochenen Mauerwinkels (18); (17) Reste einer älteren Kalkbrenngrube. (19), (20) Baugrube und Gebäude Selnaustrasse 18; (27) Fundamente des SIA-Hochhauses, Selnaustrasse 16; (26) Moräne; (29)–(31) moderne Schichtungen.

Klosterkirche angesprochen wurde (Plan S. 5). Es handelt sich um einen etwa 6 Meter langen Mauerzug (18). Die beiden rund 2,5 und 3,5 Meter langen Schenkel standen in einem 135°-Winkel zueinander und waren in einem Zug ohne Fuge in die Grube gemauert. Die Fortsetzung des Mauerwinkels war nicht mehr vorhanden. Auf der einen Seite war das Mauerwerk durch das Haus Selnaustrasse 18–20 (Städtisches Alterheim) zerstört und auf der anderen durch die Baugrube des SIA-Hochhauses Selnaustrasse 16 ausgeräumt worden. Der Mauerrest war gegen 1,40 Meter dick und ebenso hoch erhalten. Zumeist handelte es sich hier nur noch um das in die Grube gemauerte Fundament, einzig auf den obersten ca. 10 Zentimetern könnte aufgrund der regelmässigeren Flucht freigelegtes Fundament vorhanden gewesen sein. Der untere Bereich des Mauerwinkels bestand aus teilweise fast meterdicken Findlingen, im oberen Teil aus kleineren Lese- und Bruchsteinen. Der Mörtel wies viele Kalknester auf und war sehr hart. An keiner Stelle fand sich ein zugehöriges Bau- oder Bodenniveau. Die Abbruchkante des Mauerwinkels lag auf 412,24 Meter ü. M., die Fundament-Untergrenze auf rund 410,8 Meter. Etwa drei Meter westlich des Mauerwinkels kamen innerhalb der Fundamentgrube des Hauses

Die mit 1,4 Metern ausgesprochen dicke Mauer (18) und ihre sehr robuste Bauweise lassen auf ein grosses Gebäude schliessen. Fundamente sind normalerweise nur etwa 0,8–1 Meter dick und oftmals weniger gut gemörtelt. In nachreformatorischer Zeit kam in diesem Gebiet die barocke Schanze zu liegen. Es ist jedoch weder ein Bezug des Mauerwinkels zur Geometrie dieser neuzeitlichen Befestigung erkennbar, noch passt die Art des Mauerwerks dazu. Die fragliche Zone liegt nur wenig ausserhalb der Gegenmauer des Schanzengrabens und wird auf dem Plan von Müller von 1788/93 «Schanzenlehen» genannt. Es ist kein Gebäude oder anderes Bauwerk in nachreformatorischer Zeit an dieser Stelle bekannt. Der markante Mauerwinkel von 135° lässt aber seinerseits an den sehr verbreiteten 5/8-Chorschluss gotischer Kirchen denken. Weiter entspricht diese Deutung dem Altarbild von Leu, wo die Kirche des Klosters Selnau mit einem 5/8-Chorschluss dargestellt ist. Die Wahl des Steinmaterials und das Erscheinungsbild des Mörtels legen zudem eine Datierung ins Mittelalter nahe. Und auch die mit 1,4 Metern beachtliche Mauerdicke fügt sich gut in diejenige entsprechender Kirchen ein. Während die Fundamente der relativ kleinen Kirche des Augustiner-Chorherrenstifts auf dem Zürichberg eine Mauerstärke von 1 Meter aufwiesen, war das Fundament des romanischen Querschiffarms der grossen Zürcher Predigerkirche 1,6 Meter dick. Die Mauer des archäologisch gefassten, gerade geschlossenen Chores der Zisterzienserinnenkirche Olsberg I aus dem 13. Jahrhundert war 1,4 Meter stark.¹⁵ Die beachtliche Mauerstärke von Selnau lässt somit an eine eher grosse Kirche im Format von Olsberg I vermuten. Ob hier die Klosterkirche ursprünglich ebenfalls einen gerade geschlossenen Chor aufgewiesen hat wie jene von Olsberg, wissen wir nicht. Bekannt ist nur, dass die Kirche von Selnau im späteren 15. Jahrhundert nach schweren Kriegsschäden aufwändig instand gestellt werden musste. Es ist denkbar, dass damals der polygonale Chor entstanden ist. Dass bereits der Gründungskirche von 1256 ein polygonaler Chor gegeben worden ist, dürfte eher unwahrscheinlich sein, da dies für den Zürcher Raum aussergewöhnlich früh gewesen wäre.

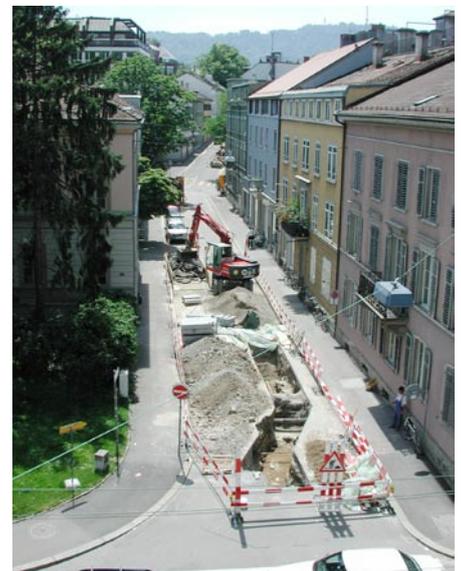
11 Zürich, Gerechtigkeitsgasse. Die offenen Werkleitungsgräben, in denen 2004 die Westpartie der Klosterkirche gefunden wurde.

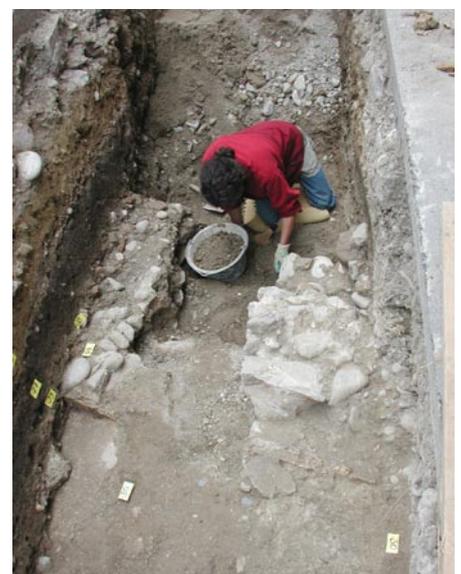
12 Zürich, Gerechtigkeitsgasse. Freilegungsarbeiten am Fundament (50) der Westfassade der Klosterkirche.

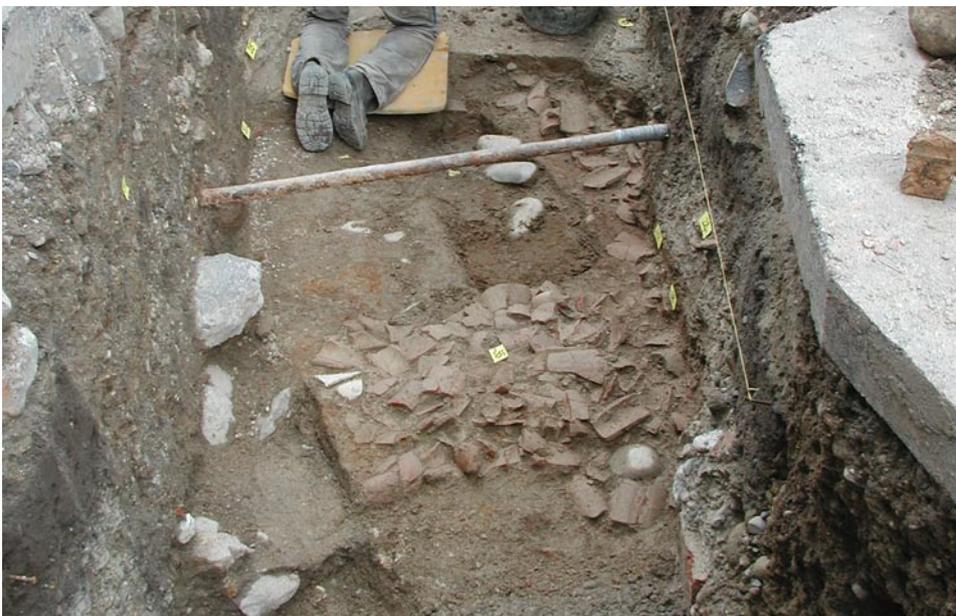
13 Zürich, Gerechtigkeitsgasse. Als Unterlage des Mörtelbodens (54) der Klosterkirche fanden sich unter anderem zahlreiche zerbrochene Hohlziegel.

Trotz der Unterschiede ist dieser Mörtelboden in der Qualität durchaus mit jenem im «Haus des Beichtigers» zu vergleichen. Bemerkenswert ist zudem, dass sich diese Böden auf einem sehr ähnlichen Niveau befanden, trotz der Distanz und der unterschiedlichen Gebäude. Jene im „Beichtigerhaus“ lagen auf rund 411,53 Metern über Meer, der Boden im westlichen Teil der Kirche befand sich zwischen 411,55 und 411,61 Metern ü. M. und damit kaum wahrnehmbar höher. Der Vergleich der Niveaus ergibt hier noch eine andere, interessante Beobachtung: Wie erwähnt wurde im Osten der Kirche beim Mauerwinkel des Chorhaupts kein Bodenniveau mehr angetroffen, obwohl dessen Abbruchkrone auf 412,24 Metern ü. M. lag. Allenfalls könnte sich dieser Boden etwa auf dieser Höhe befunden haben, besaßen doch wie erwähnt die obersten 10 Zentimeter den regelmässigen Charakter von aufgehendem Mauerwerk. Somit müsste sich der Chorraum etwa 60 Zentimeter höher als der hintere Bereich der Kirche mit dem Konversenchor befunden haben.

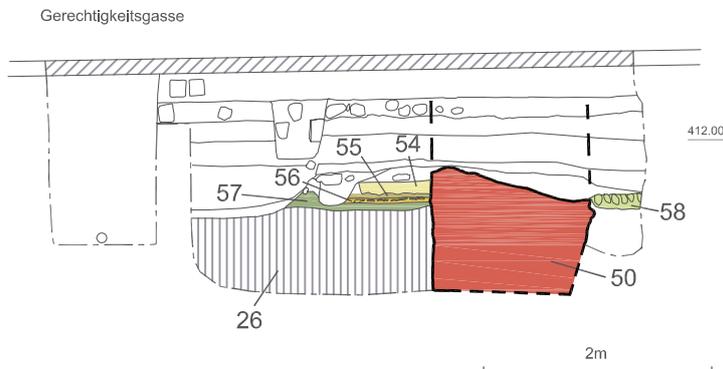
14 Zürich, Gerechtigkeitsgasse. Schnitt durch die Westfassade (50) der Klosterkirche mit dem Mörtelboden (54) des Innenraums und der Pflasterung (58) des Vorhofs. (55) Lehmliense unter Mörtelboden; (56) Hohlziegelfragmente und Mörtelgries; (57) Sandsteinabfall; (26) Moräne.

beobachten. Seine Oberfläche wies eine leichte Wölbung auf, mit Höhen zwischen 411.55 und 411.61 Metern ü. M. Die Oberfläche des Bodens wies parallel zur Wölbung feine Risse im Mörtel auf. Zudem verliefen sowohl die Wölbung wie die parallelen Risse im Boden in der Längsrichtung der Kirche. Es scheint also, dass der Boden gegen die Aussenmauern der Kirche hin etwas eingesunken ist oder gegen die Mitte der Kirche etwas nach oben gedrückt wurde. Im Übrigen präsentierte sich der Boden bedeutend massiver als die 1998 dokumentierten Böden des «Beichtigerhauses». Während dort der Mörtelguss (11) immerhin noch eine Stärke von recht genau 12 Zentimetern aufwies, war der Mörtelgussboden (10) und (16) unregelmässiger, 4–8 Zentimeter dick. Beide waren mehr oder weniger direkt auf den gewachsenen Untergrund gegossen, nur an wenigen Stellen fand sich etwas Bauschutt dazwischen, der wohl kaum eine bewusst eingebrachte Unterlage darstellte. Demgegenüber war der Kirchenboden (54) klar mehrschichtig. Der Gussboden wies überall eine Stärke von 6–12 Zentimetern auf. Darunter befand sich eine Lage Mörtelgries, der mit vielen zerbrochenen Ziegeln durchsetzt war (56). Gegen die Westmauer (50) der Kirche hin fanden sich unter diesen beiden Lagen noch eine Lehmschicht und zwei Schichten aus Fallmörtel und Sandsteinabfall. Der Bodenaufbau war so generell 15–20 Zentimeter dick, im Bereich der Westmauer waren es bis zu 25 Zentimeter. Darunter stand überall die Moräne (26) als rötlich verfärbter B-Horizont an, an gewissen Stellen schon in den humosen A-Horizont übergehend.

Die Fundamentuntergrenze lag beim Chorhaupt auf 410,80 Metern, jene der Westmauer auf 410,66 Metern ü. M., sie befanden sich also wiederum auf einer recht ähnlichen Höhe. Dasselbe gilt auch für die Fundamentuntergrenze der Mauer (7) des «Beichtigerhauses», welche auf 410,85 Metern ü. M. lag. Auf dem Mörtelboden der Kirche lag im wenigen noch vorhandenen Mörtelschutt des Abbruchs eine grössere Anzahl von Verputzfragmenten, die unbestimmte Flächen von gelber und weisser Farbe sowie einen feinen dunkelroten Malstrich zeigten.

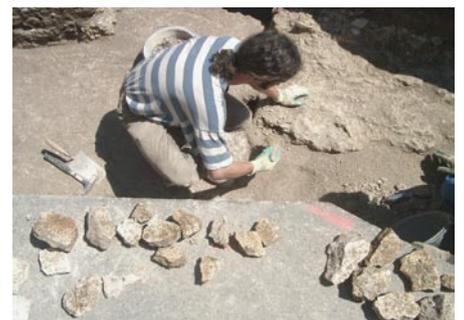
15 Zürich, Gerechtigkeitsgasse. Im Abbruchschutt über dem Boden der ehemaligen Klosterkirche gefundene Verputzreste, zum Teil mit Spuren einer Bemalung.

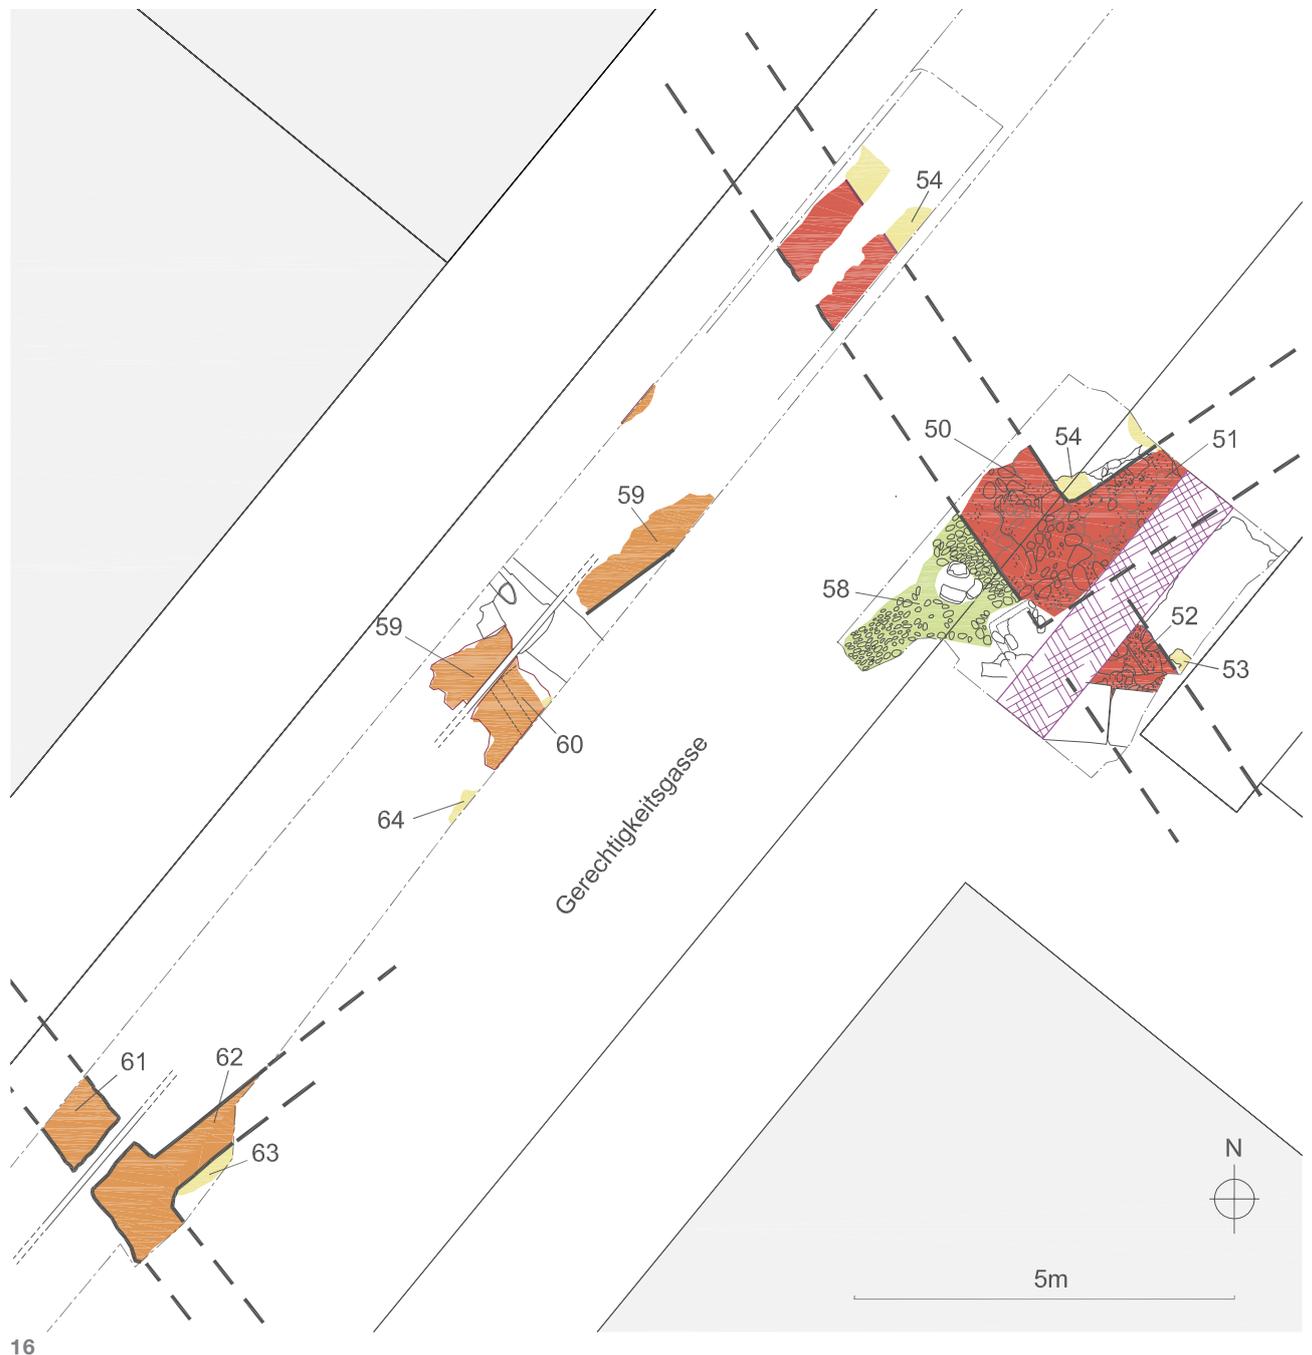
16 Zürich, Gerechtigkeitsgasse. Übersichtsplan der 2004 im Bereich der Westfassade der Klosterkirche ausgegrabenen Strukturen. (50) Westfassade der Kirche; (51) Südfassade der Kirche; (52) An die Südwestecke der Kirche anstossende Mauer; (53) Fragment eines Mörtelbodens; (54) Mörtelboden der Kirche; (58) Pflasterung Klosterhof; (59) Einhäuptige Mauer mit Negativen von Treppenstufen (60); (61) Mauer 0.9 Meter breit; (62) Mauer 0.5 Meter breit; (63), (64) Fragmente von Mörtelböden.

2004 konnten in jenem Gebiet Untersuchungen vorgenommen werden, in dem gemäss oben dargelegter Rekonstruktion die westlichen Partien der Kirche zu erwarten waren (Plan S. 16).¹⁸ Tatsächlich konnten hier nun die Westmauer (50) und die Südwestecke der Kirche gefasst werden. Ebenso wurde in der Zone davor ein grösseres Stück des ehemaligen Fussbodens (54) der Kirche freigelegt. Mit dem Mauerwinkel des Chorhauptes und der Lage der West- und der Südmauer (51) der Kirche sind nun genügend Elemente bekannt, um deren Ausmessungen zu ermitteln. Ihre Länge betrug 48,5 Meter und die Breite 13 Meter (Aussenmasse). Im Innern war die Kirche rund 46,1 Meter lang und 10,6 Meter breit. Damit ist nun auch klar, dass die Westpartie gleich breit gewesen sein muss wie der Choranteil, ganz wie es auf dem Altarbild Hans Leus zu sehen ist. 10–11 Meter Breite Innenmass ist für den Chorbereich normal, ein breiterer, eventuell sogar mehrschiffiger westlicher Teil wäre wohl mindestens 15–16 Meter breit gewesen. Mit rund 48 Metern Länge war diese Klosterkirche nur gerade 4 Meter kürzer als die Augustinerkirche in der Stadt, dagegen wesentlich länger als die spätmittelalterliche Pfarrkirche St. Peter mit ihren 28,5 Metern. Das Grossmünster mit 55

Bei der Südwestecke der Kirche (Plan S. 16) wurde eine weitere Mauer (52) angeschnitten, die zu diesem Kreuzganggeviert gehören dürfte. Es handelt sich um einen kleinen Mauerrest, welcher in der Verlängerung der Westmauer

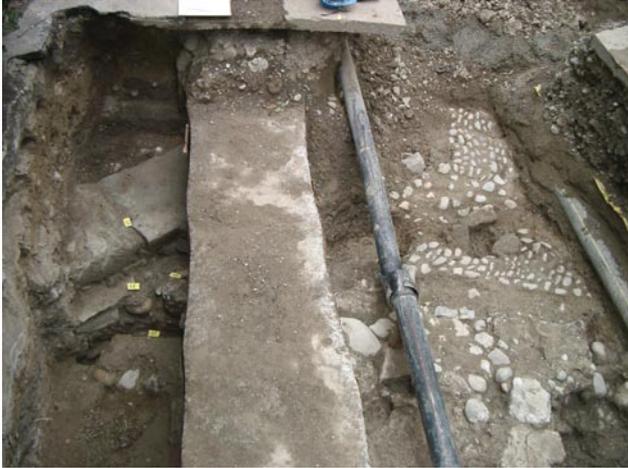
17 Zürich, Gerechtigkeitsgasse. Blick auf die Südwestecke der ehemaligen Klosterkirche mit der Pflasterung (58) des Vorhofes (hinten rechts). Die Überreste sind durch zahlreiche moderne Leitungsgräben weitgehend zerstört.

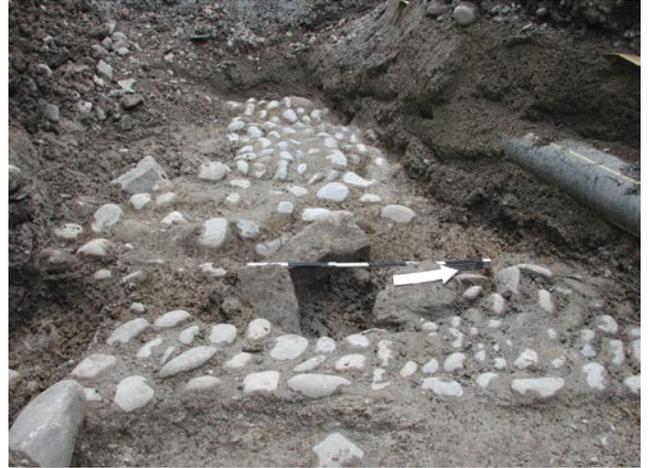
18 Zürich, Gerechtigkeitsgasse. Die Pflasterung (58) des Klostervorhofes.

Unmittelbar ausserhalb der Westmauer der Kirche fand sich ein anderes schönes Relikt aus der Klosterzeit, der etwa 2 Quadratmeter grosse Überrest einer aus kleinen Lesesteinen gesetzten Pflasterung (58). Sie hatte wohl zu einem Vorhof oder einer Vorhalle der Klosterkirche gehört. Die Pflasterung lag mit 411.50 Metern ü. M. etwa auf der gleichen Höhe wie der Mörtelboden in der Kirche. In diesem Bereich unmittelbar westlich der Kirche konnten eine Anzahl weiterer Mauerreste gefasst werden. Etwa 13 Meter westlich der Kirche ein Mauerwinkel, (61) und (62), der die gleiche Ausrichtung wie die Kirche aufwies. Jener Mauerteil (61), der parallel zur Westfassade der Kirche stand, war 0,90 Meter dick und damit deutlich schmaler als die Mauern der Kirche. Dieser Mauerzug lief über die Flucht der Südfassade der Kirche hinaus gegen Süden weiter. Im rechten Winkel dazu und recht genau in der Flucht der Südmauer der Kirche stiess an diese eine nur 0,50 Meter starke Mauer (62) aus Stein. Ob die beiden Mauern im Verband standen, konnte nicht beobachtet werden. Die schmalere der beiden Mauern könnte Teil einer Fachwerkwand gewesen sein, die dickere entsprach den im «Beichtigerhaus» vorgefundenen Mauerstärken. Gewiss ist angesichts der geringen Mauerstärken jedenfalls, dass man sich hier tatsächlich schon ausserhalb der Kirche befand. In der nach Süden reichenden Zone zwischen diesem Mauerwinkel konnte

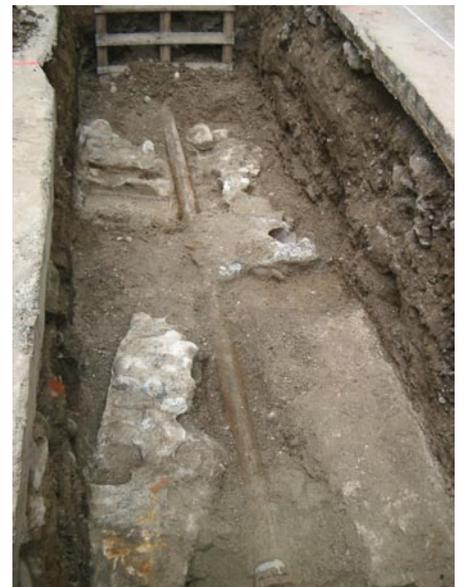
19 Zürich, Gerechtigkeitsgasse. Mauerfragment (59) mit Negativen von Treppenstufen (60).

ein Stück Mörtelboden (63) beobachtet werden, der an beide Mauerschenkel anschloss. Hier wird also ein Gebäude gestanden haben, zu dem dieser Mörtelboden gehörte und das vielleicht in Bezug zum Westflügel des Kreuzgangs zu sehen ist. Wahrscheinlich gehört die Zone nördlich dieses Mauerwinkels zum Vorhof oder zur Vorhalle der Klosterkirche mit der Pflasterung. Nun fanden sich in diesem Bereich merkwürdige Mauerreste, welche nicht einfach zu deuten sind. Da setzt einmal nur gerade 2 Meter westlich der Kirchenfassade ein einhäufig gefügtes Mauerstück (59) ein, das auf der Südseite eine sorgfältige Mauer- schale aufwies und das mit einem etwas tieferen Niveau zu rechnen scheint. Jedenfalls fanden sich etwa 6 Meter westlich der Kirchenfassade Negative von Treppenstufen (60), die in zwei Tritten vom Hofniveau 411,50 auf 411.06 Meter ü. M. hinunterführte. Die Seite der Treppe rechnete offensichtlich mit der sorgfältig gefügten Mauer- schale der einhäufigen Mauer (59). Auffällig ist, dass die Fundament- untergrenze dieser Mauerstücke mit 410.95 Metern ü. M. derjenigen der übrigen klosterzeitlichen entspricht und dass die Treppenstufen bis auf diese Untergrenze hinunter reichten. Bis zur (nicht erhaltenen) Flucht der schmalen (Fachwerk-) Wand (62) sind es etwa 2 Meter. In der Länge erstrecken sich diese merkwürdigen Mauern über etwa 5 Meter. Es ist eigentlich nur möglich, dass hier eine grosse Aussentreppe ein oberes Stockwerk erschlossen hatte.

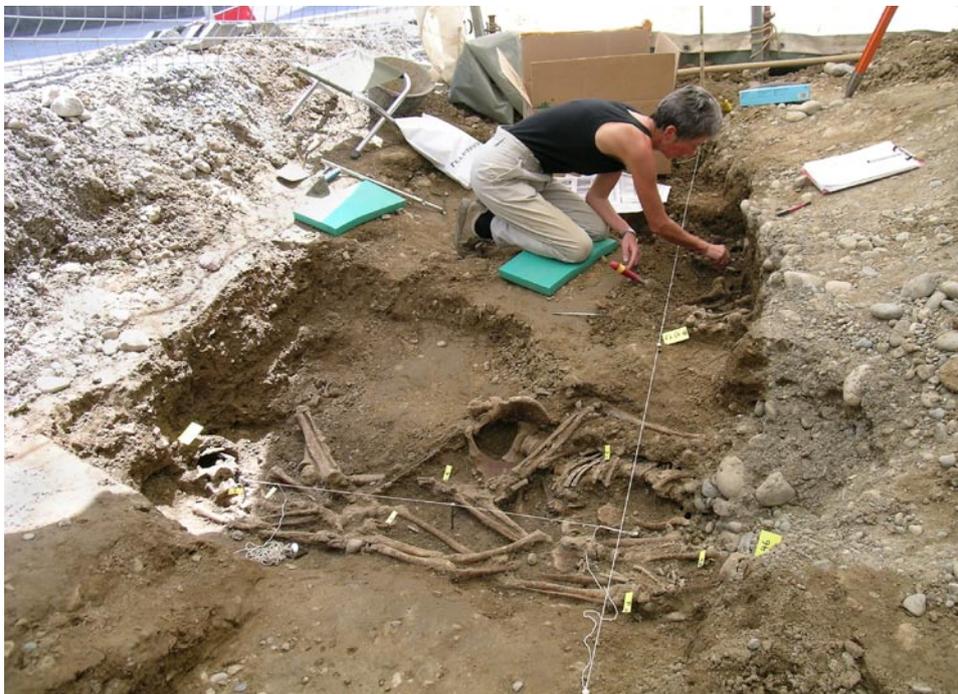
20 Zürich, Gerechtigkeitsgasse. Freilegungsarbeiten durch die Anthropologin in einem Friedhof. Im Vordergrund das Massengrab (FK74) mit sieben Individuen, das wohl zum Spital für Pestkranke im 16./17. Jahrhundert gehörte. Oben rechts die Reste des Massengrabes (FK64-66), das aus der Klosterzeit stammen dürfte.

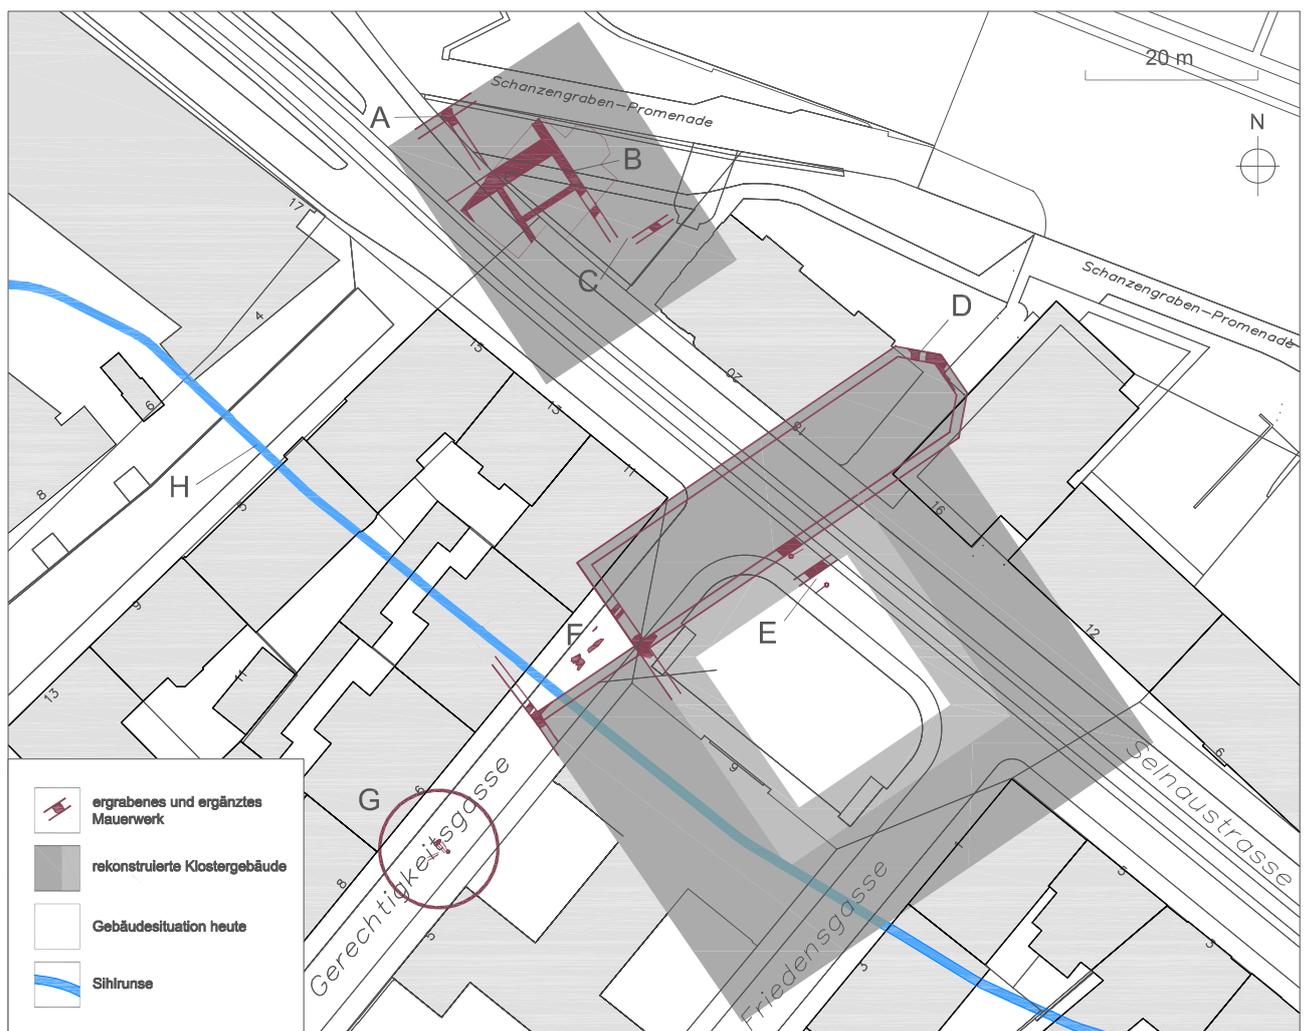
21 Übersicht über Klosterbefunde im Selnauquartier. A: 2006 freigelegter Mauerwinkel des «Beichtigerhauses»?; B: 1873 von Baumeister Ulrich aufgezeichnete Mauern; C: 1998 dokumentierte Partien des «Beichtigerhauses»?; D: 1998 freigelegte Partie des Chores der Kirche; E: 1976 entdeckte Mauern und Gräber; F: 2004 freigelegte Partie im Westen der Klosterkirche; G: 2004 freigelegtes Stück eines Klosterfriedhofs; H: «Sihlrunse», ein von der Sihl in den See fließender Bach, an dem das Kloster eine Mühle unterhielt. Lage des Baches aus dem Plan Müllers von 1788/93 auf den heutigen Kataster übertragen.

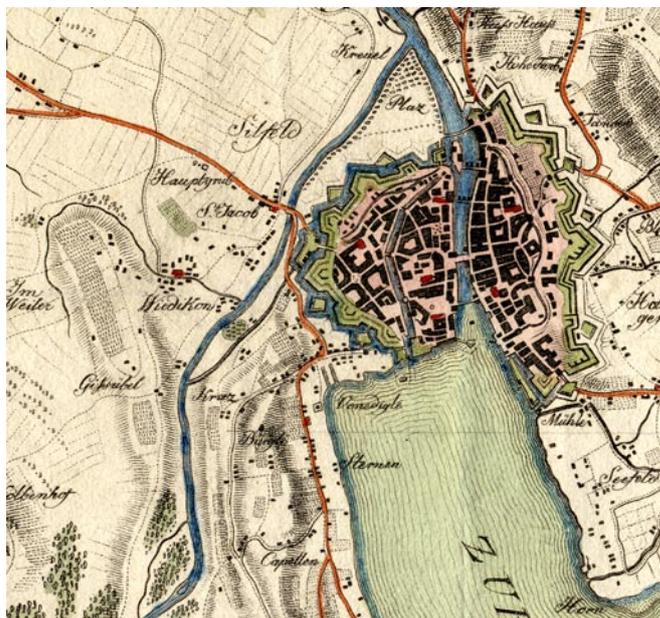
22 Ausschnitt aus der Karte der Stadt Zürich und Umgebung, 1826, von Heinrich Keller und Ferdinand Lips. Vom Sihlfeld über die Brücke bei St. Jakob zieht die Landstrasse an den Schanzen und der Stadt vorbei Richtung linkem Zürichseeufer.

Mitten durch das Gebiet mit den Mauerresten des Klosters führt heute die Selnaustrasse. Sie beginnt bei der Sihlbrücke gegenüber dem Stauffacher und führt in weitem Bogen um den Schanzengraben mit der Bastion «zur Katz» herum. Alte Karten zeigen, dass die Selnaustrasse, zusammen mit der Verlängerung, der heutigen Stockerstrasse, über den Bleicherweg in die Seestrasse führte. Damit war sie ein wichtiger Hauptverkehrsweg, der von der Sihlbrücke bei St. Jakob an der Stadt vorbei in Richtung linkes Zürichseeufer führte. Das Kartenbild wirkt dabei so, als sei die Strasse beim Schanzenbau etwas nach Westen um die äusserste Spitze dieser Befestigung herum verschoben worden. Ohne die Schanzen müsste sie relativ gradlinig von der Sihlbrücke her Richtung Süden geführt haben. Ein gradliniger Verlauf hätte sie am östlichen Abhang des Moränenhügels und damit wohl auch am Klosterareal vorbeigeführt. Ein Plan aus der Zeit des Schanzenbaus bestätigt diesen gestreckten Verlauf.²⁷ Unmittelbar südlich des Klosters zeigt dieser Plan zudem eine Kreuzung, wo sich Vorläufer von Brandschenkestrasse und Pelikanstrasse mit diesem Strassenzug vereinigten. Diese Kreuzung dürfte mit der heutigen mehr oder weniger identisch sein. Eine kleine Stichstrasse führte auf dem Plan von der Kreuzung durch das Areal des ehemaligen Klosters und endete an der Sihl – vielleicht der ehemalige Zugang zum Kloster?

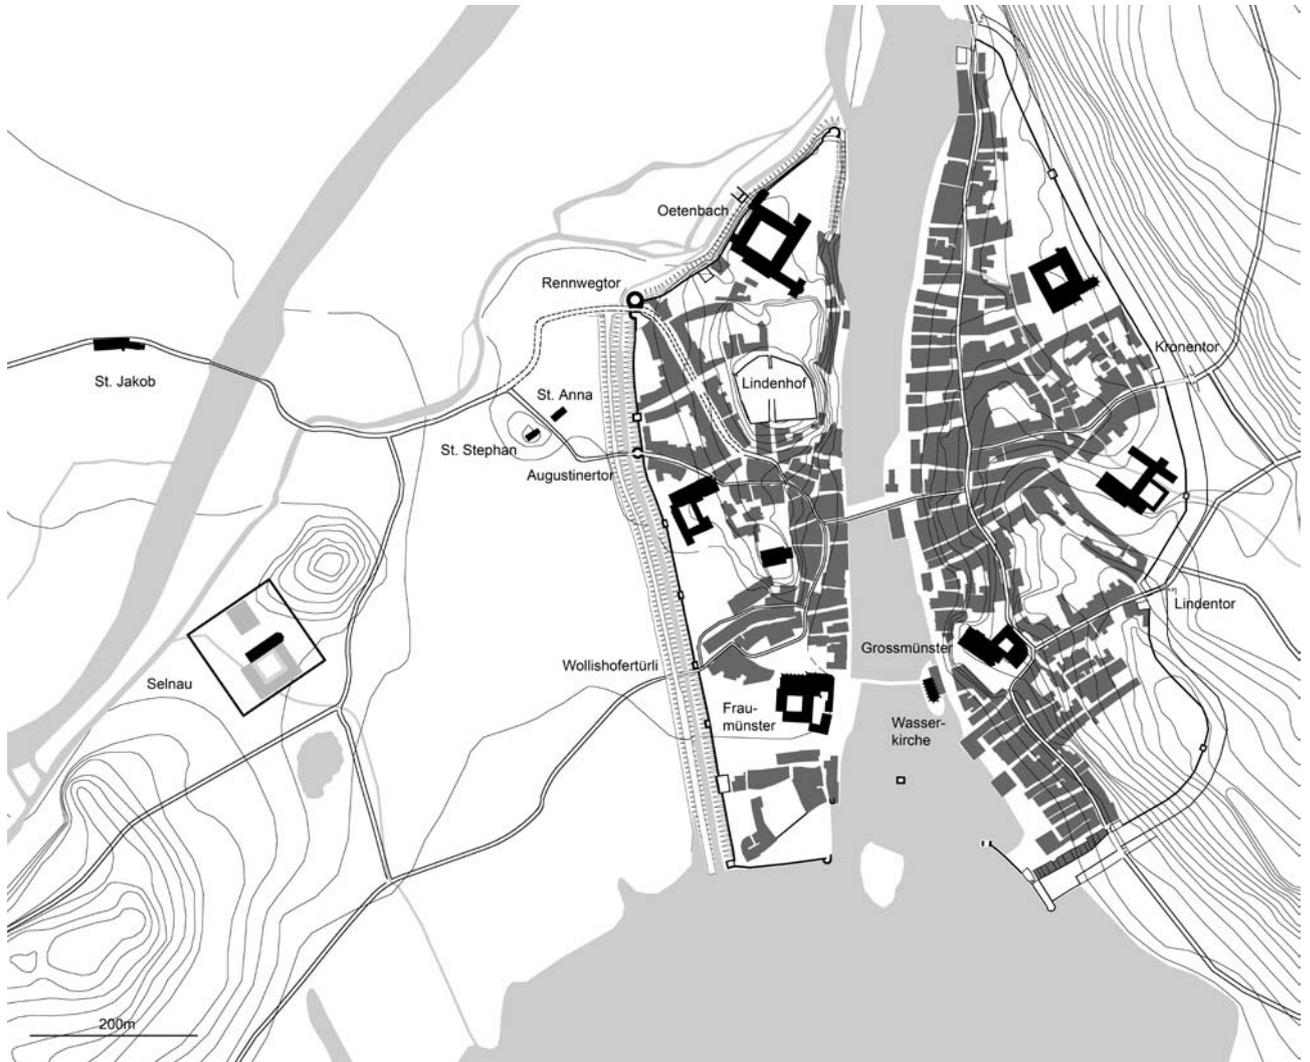
23 Rekonstruktion des Klosters Selnau in seiner weiteren Umgebung. Sichtbar ist seine Lage zwischen zwei Moränenkuppen, der Sihl und zwei Landstrassen. Es war eine markante bauliche Anlage unmittelbar vor der Stadt Zürich.

Gebiet liegt (Plan S. 23). Zuvor bestand hier eine flache Senke zwischen zwei Moränenkuppen. Die eine Moränenkuppe des «Alten Botanischen Gartens» liegt heute unmittelbar jenseits des Schanzengrabens. Diese natürliche Erhebung war im 17. Jahrhundert als Bastion «zur Katz» in die Schanze einbezogen worden. Bis zum Einbezug in die Schanzen hiess sie «Boncisbühl» und erreicht noch heute 435 Meter ü. M. Auf der anderen Seite dieser Senke steigt das Terrain zum Ulmberg hin an, der mit 436 Metern ü. M. etwa
