De l'aile conventuelle à destination des convers au bâtiment agricole à fonction multiple : le cas des abbayes cisterciennes de Chaloché (Maine-et-Loire), Preuilley (Seine-et-Marne) et Valence (Vienne)

Franck Tournadre, Doctorant en Histoire de l'art, Centre d'Etudes Supérieures de Civilisation Médiévale, CNRS – UMR 6589 – Poitiers
francktf@hotmail.com

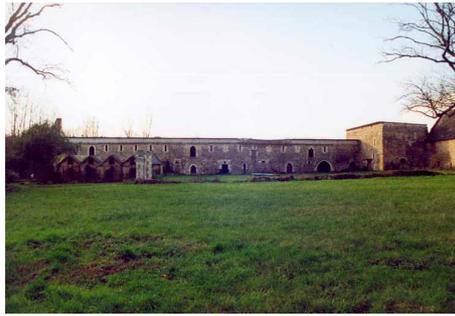
Fig. 1 - Abbaye de Chaloché, vue de la « grange » et de la porterie depuis l'est. Phot. F. Tournadre © F. Tournadre, 2000.

A une quinzaine de kilomètres au nord-est d'Angers, l'abbaye de Chaloché apparaît encore très isolée malgré l'installation d'un aérodrome à proximité. Le bâtiment considéré dans cette étude est situé à près de 50 m à l'ouest de l'ancienne clôture conventuelle. Il est associé à la porterie du monastère et à la chapelle dite « des étrangers »⁵. Conservées dans un excellent état jusqu'en mars 1993, les charpentes de la « grange » et de la porterie ont malheureusement disparu lors d'un incendie, provoquant depuis une dégradation progressive des bâtiments (fig. n°1). L'ensemble est inscrit à l'Inventaire supplémentaire depuis le 26 mars 1973.

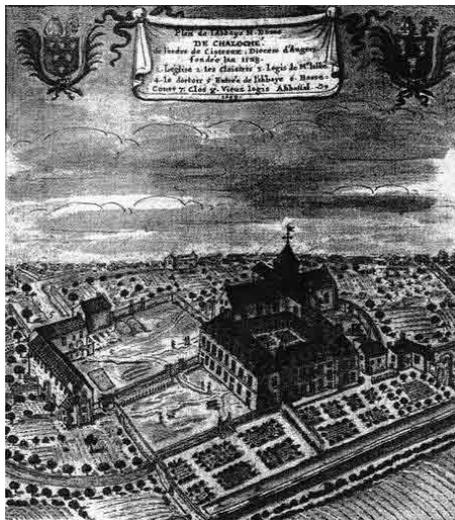
Fig. 2 - Abbaye de Chaloché, vue cavalière de 1699. Bibliothèque Nationale, collection Gaignières © Bibliothèque nationale de France.

écrite connue ne mentionne l'existence au sein de l'abbaye d'un bâtiment aussi fondamental dans la gestion du domaine que la « grange ». Le premier document qui atteste formellement sa présence est une vue de Gaignières datée de 1699 (fig. n°2), postérieure à la campagne de l'abbé Julien Meliand, procureur général de l'Ordre en France, qui entreprend de 1683 à 1684 la reconstruction complète des bâtiments conventuels en place de nos jours. Seule l'abbatiale fut rasée après la vente comme Bien national en 1790.

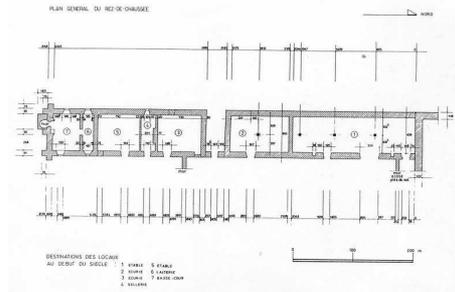
Fig. 3 - Abbaye de Chaloché, plan de la « grange » au rez-de-chaussée. H. Rezza © MAP, C.R.M.H., 1992.

Alignée sur un axe nord-sud, la "grange" est bâtiment de plan rectangulaire construit en moellons de grès irréguliers, mesurant un peu moins de 62 m de longueur sur près de 8 m de largeur hors-œuvre, comportant un rez-de-chaussée (fig. n°3), autrefois plafonné, et un étage auparavant couvert d'une charpente apparente. Le plan du rez-de-chaussée s'articule autour d'un passage légèrement excentré vers le sud, qui permet de traverser l'édifice de part en part.

Au nord, une grande salle est coupée au tiers de sa longueur par un mur de refend ajouté postérieurement. Une file de poteaux placée dans l'axe longitudinal soutenait son plafond⁸ (fig. n°4).

Au sud, l'espace est inégalement divisé en cinq pièces par des refends et une cloison. L'étage était séparé en deux grands volumes par un pan de bois construit au sud, aux 3/5e de la charpente (fig. n°5). Cette dernière, en bois de chêne et à chevrons portant fermes, était constituée de dix fermes principales à entrait et poteau et de soixante-dix-sept fermes secondaires à blochets.

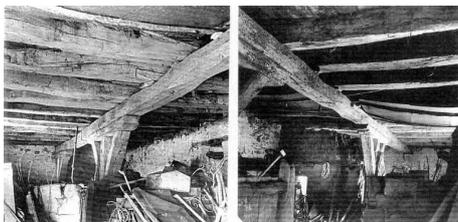
Fig. 4 - Abbaye de Chaloché, grande salle nord de la « grange ». Phot. D. Bontemps © C.R.M.H., 1989.

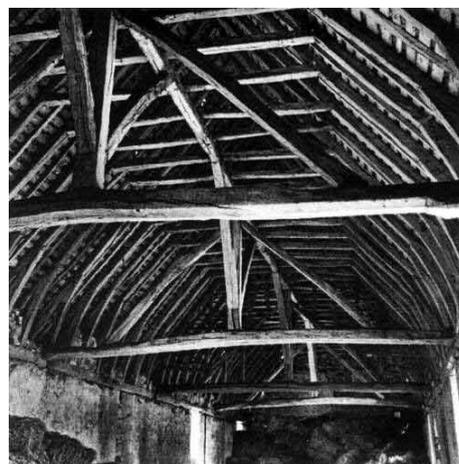
Fig. 5 - Abbaye de Chaloché, charpente de la « grange ». Phot. D. Bontemps © C.R.M.H., 1977.

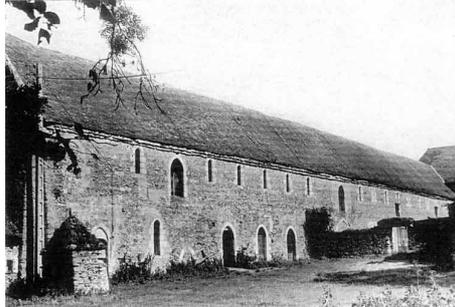
Fig. 6 - Abbaye de Chaloché, face est de la « grange ». Phot. D. Bontemps © C.R.M.H., 1989.

La face orientale du bâtiment présente un grand nombre d'ouvertures (fig. n°6), parfois rajoutées ou remaniées⁹. A quelques exceptions près, comme par exemple les deux baies rectangulaires à encadrement chanfreiné situées au nord, l'ensemble des portes et fenêtres adopte une forme brisée à simple rouleau, doublée à l'intrados d'un arc appareillé en calcaire. L'ouverture du passage, autrefois plus grande, est maintenant réduite à une simple porte piétonne. Au sud, notons l'existence d'une petite ouverture basse en arc brisé, désormais murée, dont la hauteur (1,40 m) indique qu'elle était probablement destinée au passage d'animaux domestiques¹⁰. L'étage, qui a subi peu de transformations, présente une série de quinze baies étroites en arc trilobé à ébrasement interne, dont l'encadrement chanfreiné est appareillé en tuffeau. Trois portes en arc brisé (celle du sud est visiblement très récente) permettaient d'accéder à ce niveau à l'aide d'échelles, puisque aucune trace d'escalier extérieur n'a été repérée.

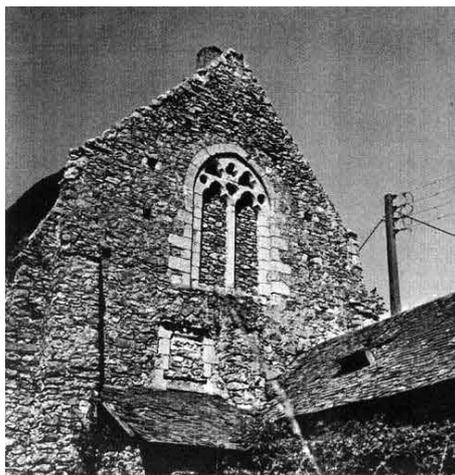
Fig. 7 - Abbaye de Chaloché, baie du pignon sud de la « grange ». Phot. D. Bontemps © C.R.M.H., 1989.

Le pignon sud (**fig. n°7**) est percé d'une grande fenêtre en arc brisé, dont le remplage est composé de deux lancettes trilobées, séparées par un meneau et surmontées de quatre trilobes et de deux petits oculi. Bien que l'ensemble soit muré, on devine aisément un système de montage en dalles. Deux contreforts doubles aux angles et un troisième sous l'appui de la fenêtre renforcent le mur pignon.

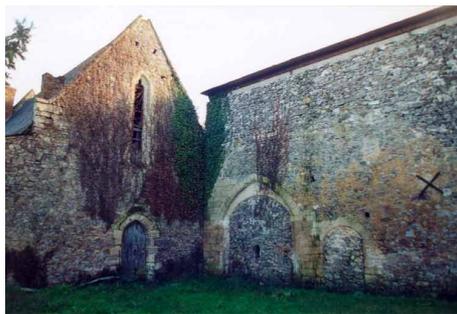
Fig. 9 - Abbaye de Chaloché, mur nord de la porterie et façade ouest de la chapelle. Phot. F. Tournadre © F. Tournadre, 2000.

La chapelle qui joint l'angle nord-est de la porterie est un édifice orienté divisé désormais en deux niveaux. Sa charpente à chevrons formant fermes, seule épargnée lors de l'incendie de 1993, présente des caractéristiques très proches de celles disparues. A l'ouest, une porte surmontée d'une baie haute et étroite à remplage trilobé constitue l'accès primitif (**fig. n°9**). Masqué par un bâtiment du XIXe siècle, l'ébrasement d'une large fenêtre en arc brisé subsiste sur le pignon oriental, ainsi que de nombreuses traces de peintures murales sur les parois internes de l'édifice.

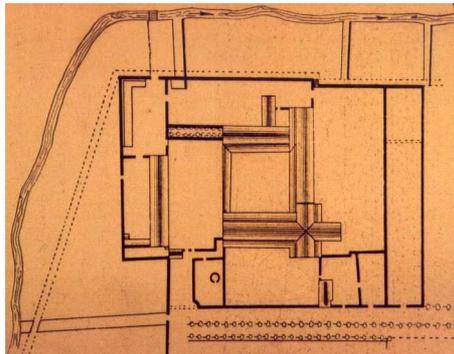
Fig. 10 - Abbaye de Valence, plan des toits du XVIIIe s.
Document conservé au Centre historique des Archives
nationales, Paris, cote : N III – Vienne 7.

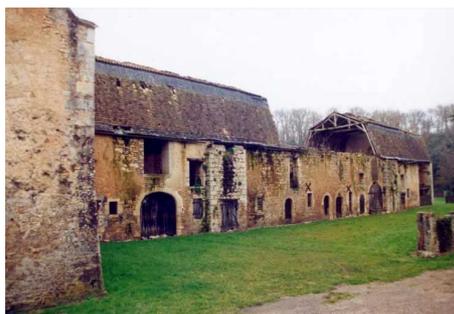
Fig. 11 - Abbaye de Valence, « grange » vue de l'est. Phot. F.
Tournadre © F. Tournadre, 2001.

Construite en moellons de calcaire, la « grange » mesure actuellement 60 m de longueur (52 m à l'origine) sur 10,65 m de largeur hors œuvre. Remaniée à plusieurs reprises, la construction d'origine n'a conservé que son enveloppe murale, ainsi que quelques ouvertures. Les planchers ruinés qui séparent les deux niveaux d'élévation²⁵, la charpente à combles brisés et la compartimentation intérieure datent pour l'essentiel du XVII^e siècle (**fig. n°11**).

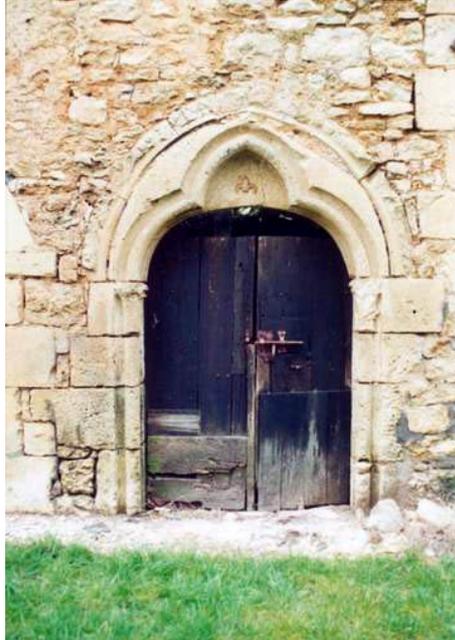
Fig. 12 - Abbaye de Valence, porte gothique sur le mur est de la « grange ». Phot. F. Tournadre © F. Tournadre, 2001.

La face est, du côté de l'ancienne cour des convers, est pourvue de deux massifs rectangulaires qui abritaient primitivement des conduits de cheminées (celui du nord possède encore les vestiges d'une cheminée médiévale aux deux niveaux). Les remaniements consécutifs perturbent la lecture archéologique des élévations et permettent difficilement de discerner les éléments d'origine. Le plus intéressant est une porte soigneusement appareillée, surmontée d'un tympan monolithe orné d'un trilobe brisé et mouluré, dans lequel est timbrée une fleur de lys. Redécoupé à l'époque moderne par un arc surbaissé, ce tympan était autrefois souligné par une archivolte. Rigoureusement assisés, les piédroits de la porte sont dotés de colonnettes (**fig. n°12**) et de chapiteaux à feuillages. Au niveau supérieur, la baie rectangulaire à ébrasement est peut-être l'unique vestige d'ouverture médiévale.

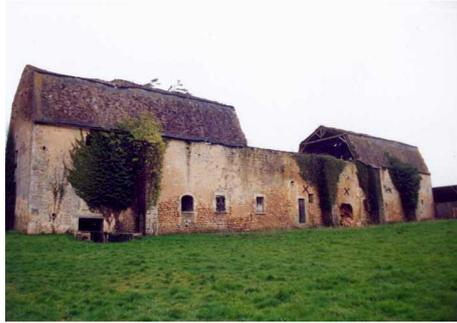
Fig. 13 - Abbaye de Valence, face ouest de la « grange ». Phot. F. Tournadre © F. Tournadre, 2001.

La face ouest (fig. n°13), renforcée par quatre contreforts appareillés (celui du nord est situé dans le prolongement de l'ancien pignon), est également très hétérogène. On relève surtout la présence d'une fenêtre géminée à double linteau échancré en arc brisé.

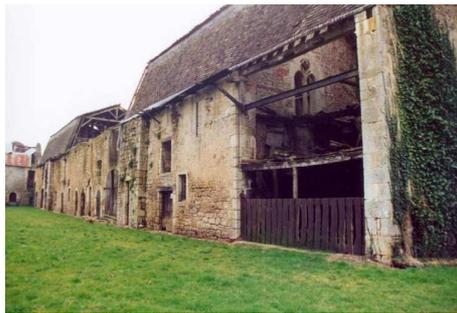
Fig. 14 - Abbaye de Valence, face est et pignon nord de la « grange ». Phot. F. Tournadre © F. Tournadre, 2001.

L'ancien pignon nord (fig. n°14), encadré de deux contreforts saillants intégrés dans l'accroissement moderne du bâtiment, présente une grande baie appareillée à double ouverture brisée et chanfreinée, surmontée d'un quadrilobe inscrit dans un cercle.

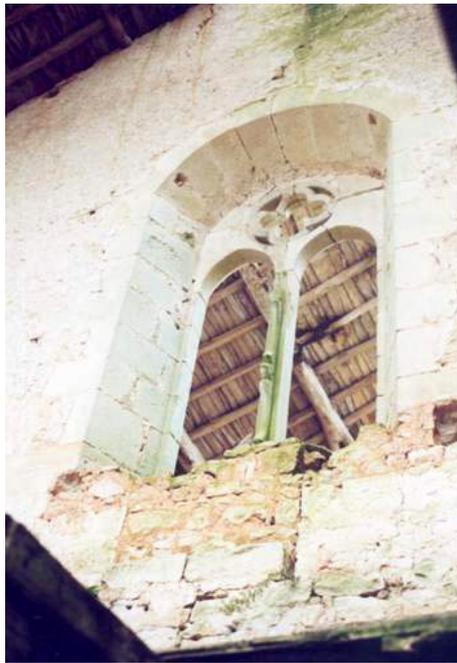
Fig. 15 - Abbaye de Valence, baie du pignon nord de la « grange ». Phot. F. Tournadre © F. Tournadre, 2001.

L'embrasure intérieure, en arc segmentaire, conserve la trace de deux coussièges noyés dans des maçonneries de rebouchage, ainsi qu'une exceptionnelle « colombe »²⁶ sculptée sur le meneau, destinée à la fermeture des vantaux (fig. n°15). Comme à Chaloché, les éléments constitutifs de cette fenêtre sont montés en dalles et soigneusement assemblés les uns par rapport aux autres. Le pignon sud possède une baie identique, aujourd'hui murée.

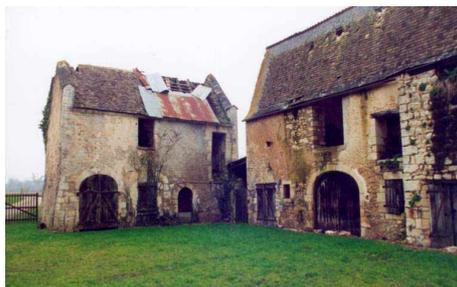
Fig. 16 - Abbaye de Valence, porterie vue du nord-est. Phot. F. Tournadre © F. Tournadre, 2001.

A peine isolée de la « grange », la porterie est un petit bâtiment rectangulaire implanté en retour d'équerre au sud, qui mesure près de 12 m de longueur sur 6 m de largeur hors-œuvre (fig. n°16). Construit en moellons, l'édifice est couvert d'une toiture à deux pentes limitée par des pignons découverts à crossettes. Ses deux niveaux d'élévation présentent plusieurs ouvertures et témoignent de remaniements modernes. Au nord, seule la porte en arc brisé du rez-de-chaussée et la porte rectangulaire de l'étage, toutes deux chanfreinées, correspondent à

des percements d'origine et contemporains de la « grange ». La grande porte en anse de panier paraît remonter au XVII^e ou XVIII^e siècle. Enfin, un large conduit de cheminée, construit en saillie sur le mur sud, appartient vraisemblablement à la construction primitive.

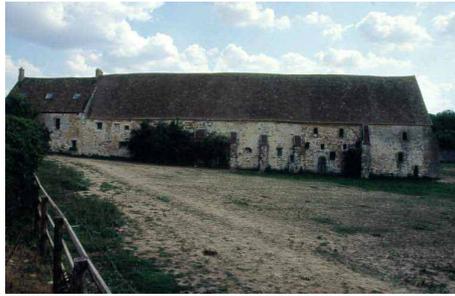
Fig. 17 - Abbaye de Preuilly, bâtiment des Beauvais, face ouest. Phot. F. Tournadre © F. Tournadre, 2003.

L'abbaye de Preuilly est implantée en limite sud de la plaine de Brie, dans une vallée peu profonde et déboisée, à 15 km au nord-est de Montereau-Fault-Yonne. Le long mur d'enceinte qui clôt l'abbaye abrite encore les ruines imposantes de l'abbatiale et de la salle capitulaire, un logis du XVIII^e siècle construit à l'emplacement de l'aile des convers et de nombreux corps de ferme, pour partie médiévaux, dont le domaine des Beauvais (fig. n°17) inscrit le 17 septembre 1943.

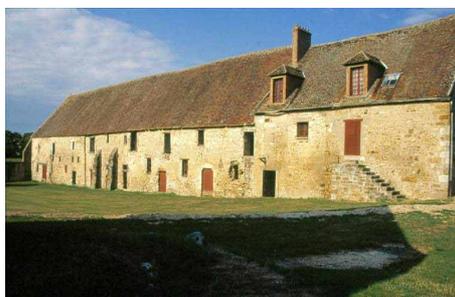
Fig. 18 - Abbaye de Preuilly, bâtiment des Beauvais vu du nord-est. Phot. F. Tournadre © F. Tournadre, 2003.

m à l'ouest de l'ancienne clôture conventuelle. L'édifice, auquel est accolé un petit logis élevé postérieurement au nord, mesure approximativement 54 m de longueur sur 9 m de largeur hors-œuvre (fig. n°18). Ses murs sont constitués d'un mélange de moellons et de blocs grossièrement équarris, autrefois recouverts d'un épais enduit.

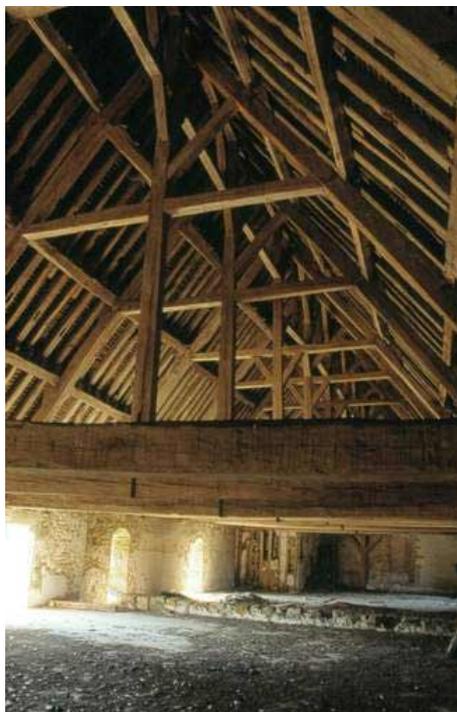
Fig. 19 - Abbaye de Preuilly, bâtiment des Beauvais, étage et charpente. Phot. F. Tournadre © F. Tournadre, 2003.

Une charpente (fig. n°19), probablement remaniée à l'époque moderne, soutient une toiture à deux pentes en tuile limitée par des pignons découverts. Des contreforts appareillés renforcent de manière irrégulière la construction : cinq à l'ouest, quatre à l'est et deux sur le pignon sud.

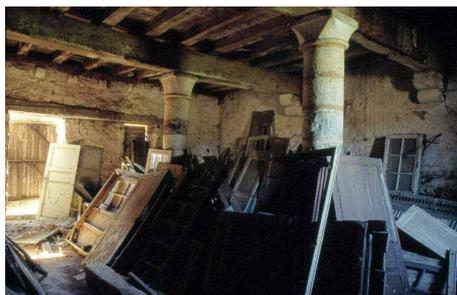
Fig. 20 - Abbaye de Preuilly, bâtiment des Beauvais, salle sud. Phot. F. Tournadre © F. Tournadre, 2003.

Les deux salles méridionales du rez-de-chaussée, qui communiquent par une large ouverture en arc brisé, sont couvertes d'un plafond dont les deux rangées de poutres maîtresses sont soutenues, au centre par deux colonnes en pierre³⁵, aux extrémités par des corbeaux à double encorbellement. Les colonnes sont couronnées d'un chapiteau sommairement épannelé (fig. n°20), souligné par un épais astragale.

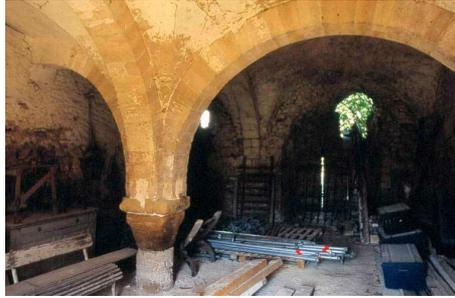
Fig. 21 - Abbaye de Preuilley, bâtiment des Beauvais, salle voûtée. Phot. F. Tournadre © F. Tournadre, 2003.

La troisième salle au nord, la seule voûtée dans le bâtiment, est coupée par un refend ajouté postérieurement. Formant deux nefs de trois travées, les six voûtes d'arêtes sont séparées par de larges doubleaux quadrangulaires qui retombent au centre sur deux colonnes trapues (fig. n°21).

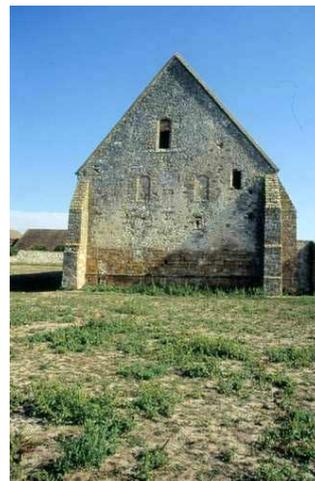
Le pignon sud est percé de trois baies en plein cintre qui ouvraient sur l'étage (fig. n°24).

Fig. 24 - Abbaye de Preuilly, bâtiment des Beauvais, pignon sud.
Phot. F. Tournadre ©
F. Tournadre, 2003.
